## Gårdlauget Ryesgade, Fredensgade og Blegdamsvej 2200 KBH N.

EFTERINSTALLATIONSINSPEKTION

## Rådgiverrapport. Gårdlauget Ryegade, Fredensgade og Blegdamsvej 2200 KBH N.

**Kunde**  
På stedet  
**Skema**  
HOVEDINSPEKTION

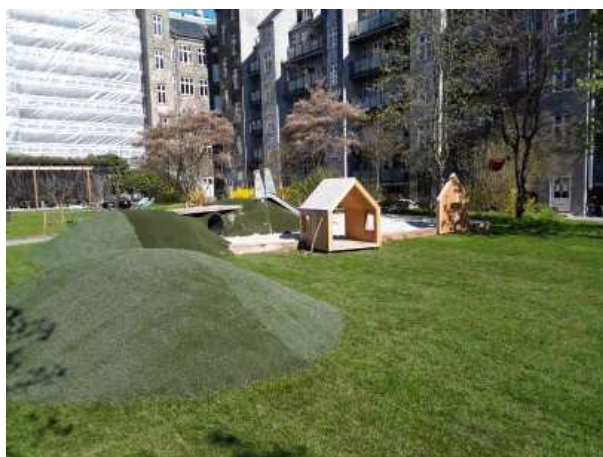
1 Foto 1

Oversigtsbillede.

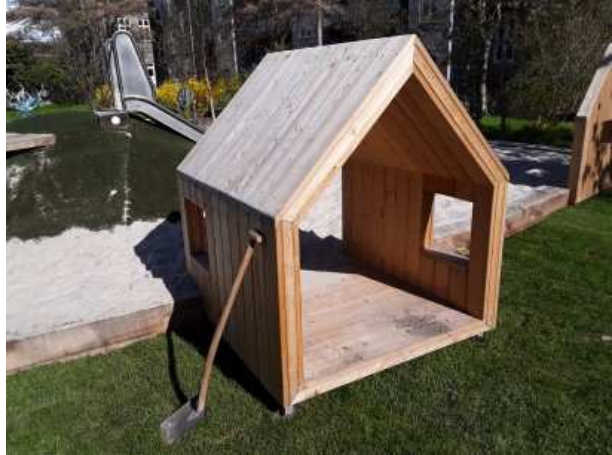
2 Foto 2

Godkendt

Legehus

Der er ikke registreret afvigelser d.d.

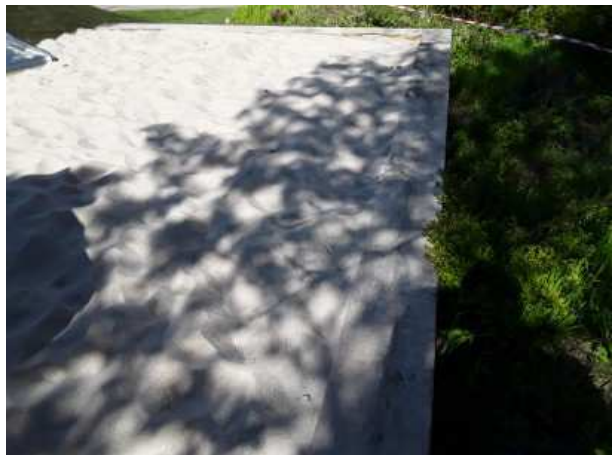
3 Foto 3

Godkendt

Sandkasse

Der er ikke registreret afvigelser d.d.

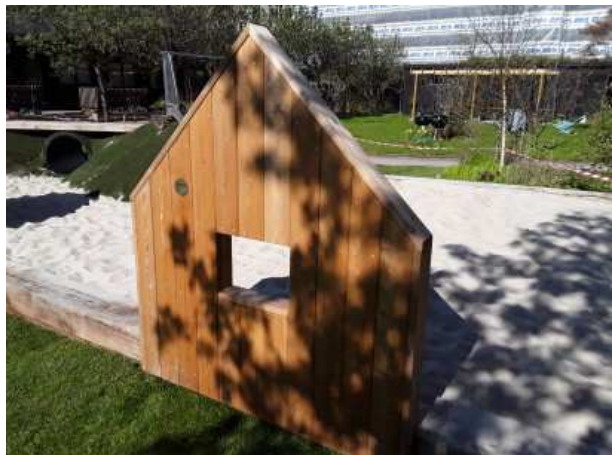
4 Foto 4

Godkendt

Facade

Der er ikke registreret afvigelser d.d.

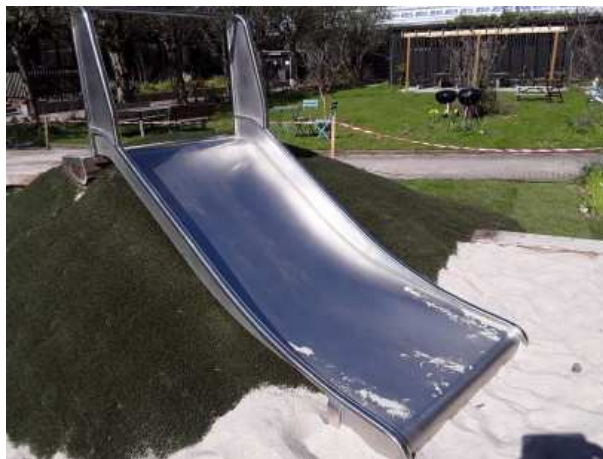
5 Foto 5

Godkendt

Rutschebane

Der er ikke registreret afvigelser d.d.

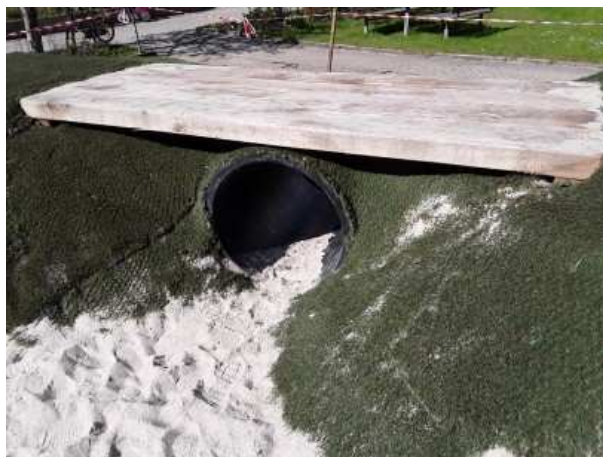
6 Foto 6

Godkendt

Bro og tunnel

Der er ikke registreret afvigelser d.d.

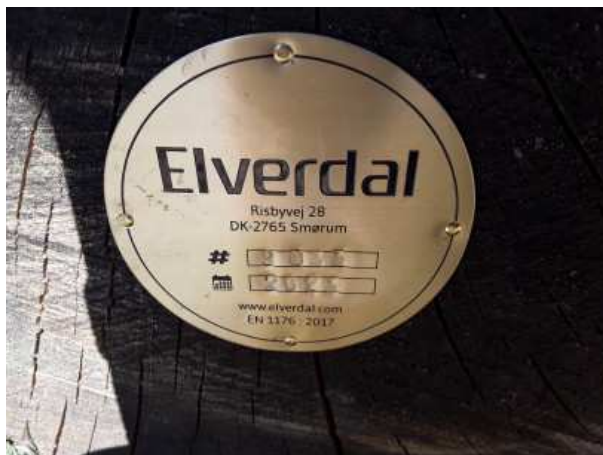
7 Foto 7

Godkendt

Redskaberne er mærket korrekt.

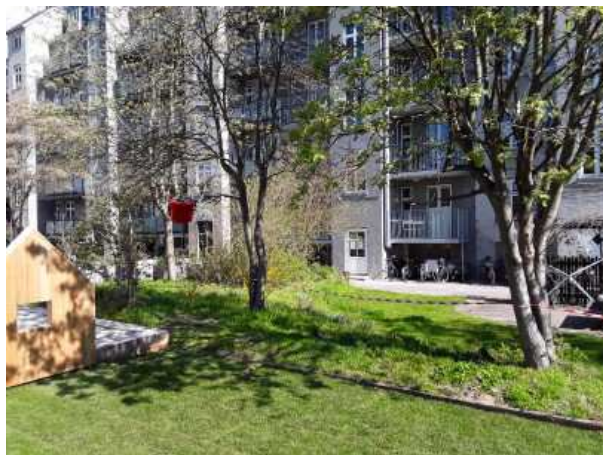
1 Foto 1

Ved besøg i gården kunne flere uheldige tiltag observeres.

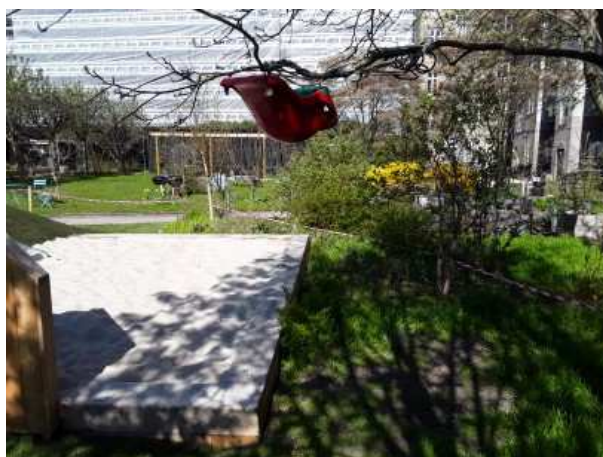
2 Foto 2

Varehus-gynge ophængt i træ.

Træer er ikke omfattet af EN1176 og der bør derfor ikke monteres redskaber i dem. Man har ikke mulighed for at overholde faldhøjder, faldrum og stødområde, og det kan give en uacceptabel risiko for liv og lemmer.

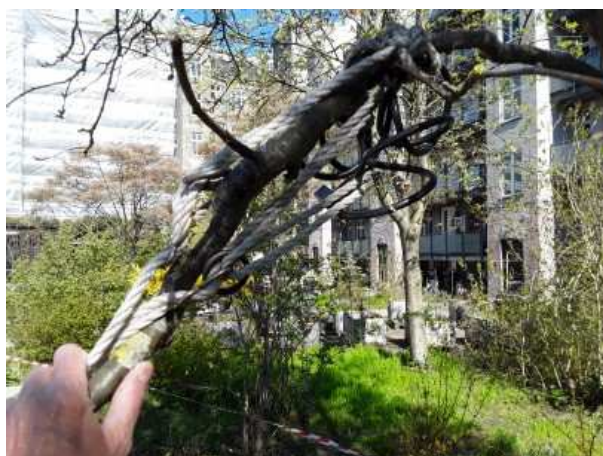
3 Foto 3

Gyngen er ophængt i en 4 cm tyk gren. Det er helt uansvarligt og gyngen skal fjernes.

0

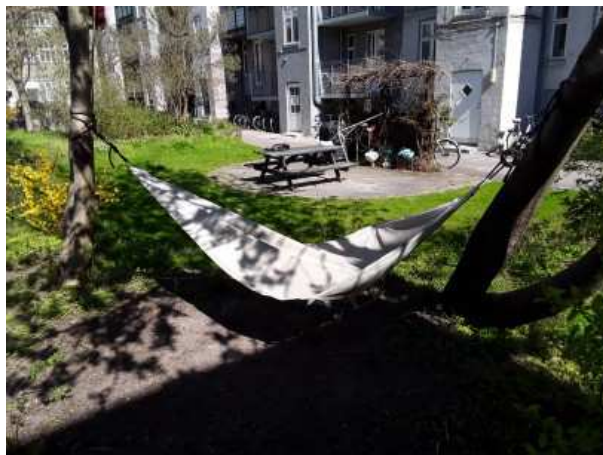
4 Foto 4

Hængekøje

Produkter er ikke godkendt i hht. EN 1176 og er ikke tiltænkt offentlig brug.

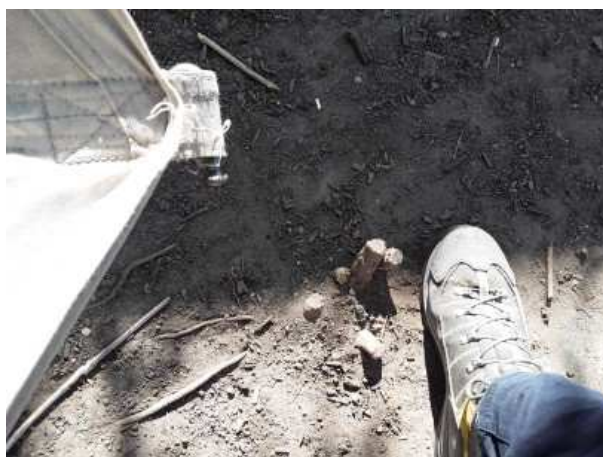
5 Foto 5

Der er en opstikkende rod lige midt i faldområdet.

Underlaget er ikke etableret korrekt, og vurderes derfor ikke at overholde standardens krav til støddæmpning.

DS/EN 1176 del 1 pkt. 4.2.8.5.2  
Støddabsorberende legepladsunderlag.

Det er helt uansvarligt og hængekøjen skal fjernes.

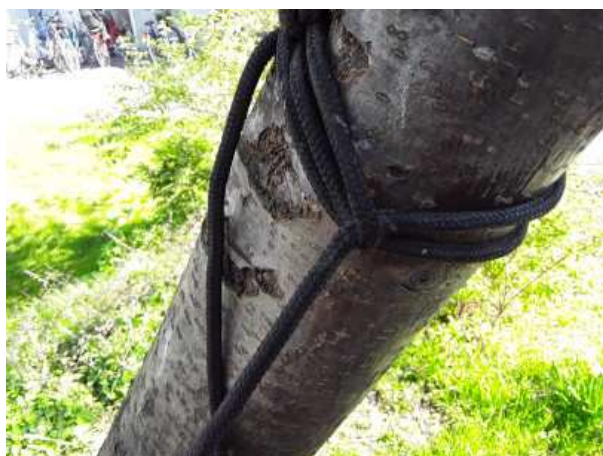
6 Foto 6

Hængekøjen er ophængt i et 8 mm. nylonreb.

Styrkemæssigt stilles der spørgsmålstejn ved konstruktionsintegriteten på denne del af redskabet.

DS/EN 1176 del 1 pkt. 4.2.2  
Konstruktionsintegritet

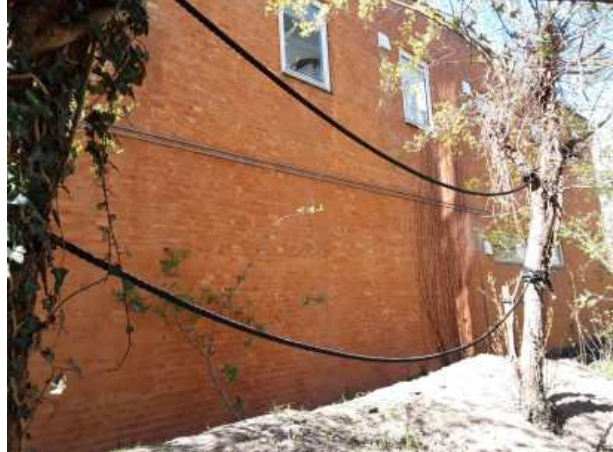
7 Foto 7

2 stk. balance-reb ophængt imellem træer.

Træer er ikke omfattet af EN1176 og der bør derfor ikke monteres redskaber i dem. Man har ikke mulighed for at overholde faldhøjder, faldrum og stødområde, og det kan give en uacceptabel risiko for liv og lemmer.

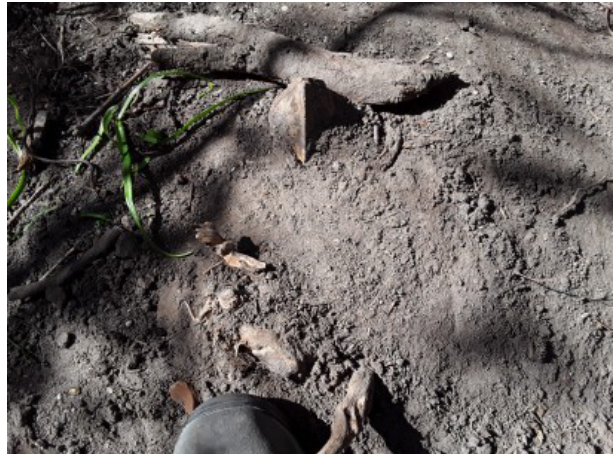
8 Foto 8

Der er opstikkende rødder lige midt i faldområdet.

Underlaget er ikke etableret korrekt, og vurderes derfor ikke at overholde standardens krav til støddæmpning.

DS/EN 1176 del 1 pkt. 4.2.8.5.2  
Støddabsorberende legepladsunderlag.

Det er helt uansvarligt og rebene skal fjernes.
